*Revista**de Historia de las Vegas Altas*

**EL CONVENTO DE SAN ANTONIO DE TRUJILLO. DE CENOBIO A HOTEL**  
THE CONVENT OF SAN ANTONIO OF TRUJILLO. THE MONASTERY TO HOTEL**José Antonio Ramos Rubio***Cronista Oficial de Trujillo*[josetruji3@gmail.com](mailto:josetruji3@gmail.com)**Resumen    Abstract**

## EL CONVENTO DE SAN ANTONIO DE TRUJILLO. DE CENOBIO A HOTEL

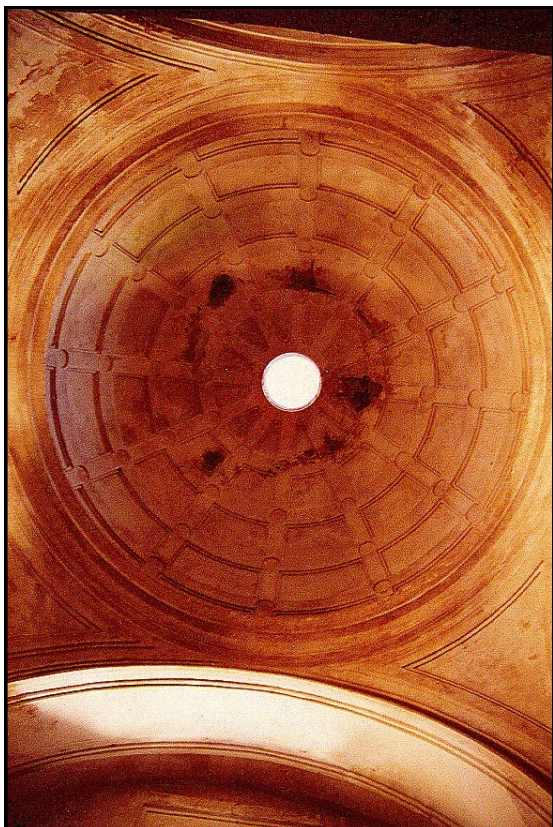
**Imagen 9:** Estado en el que se encontraba la cúpula de la Iglesia antes de las obras.

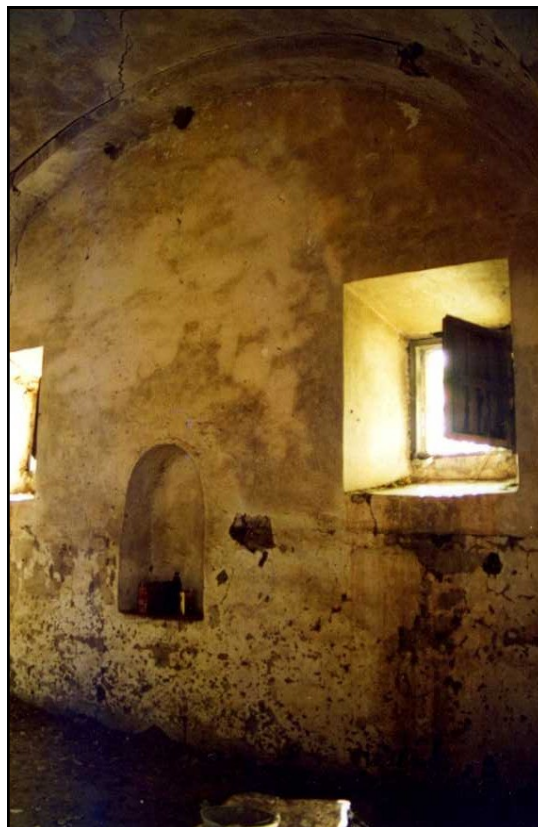
**Imagen 10:** Estado en el que se encontraba la Iglesia antes de las obras.

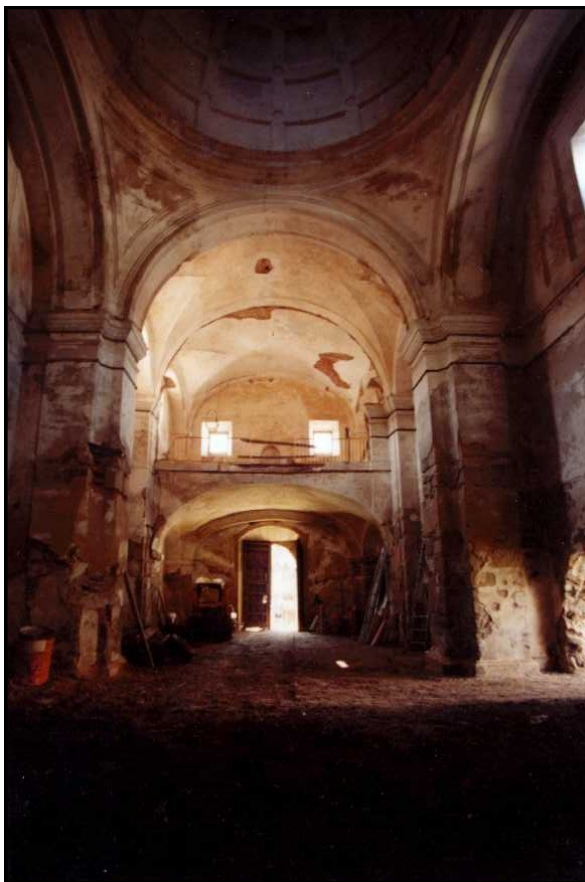
**Imagen 11:** Estado en el que se encontraba la Iglesia antes de las obras.

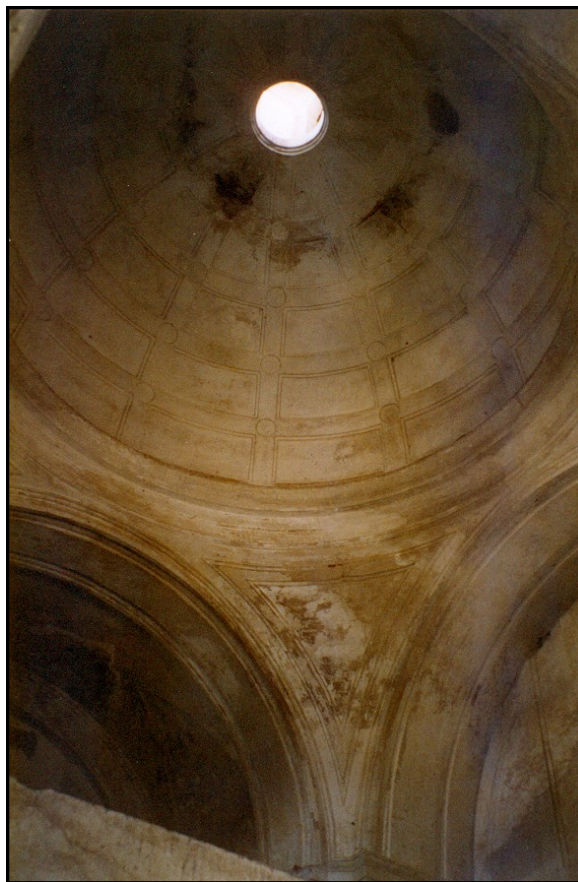
**Imagen 13:** Estado en el que se encontraba la Iglesia antes de las obras.

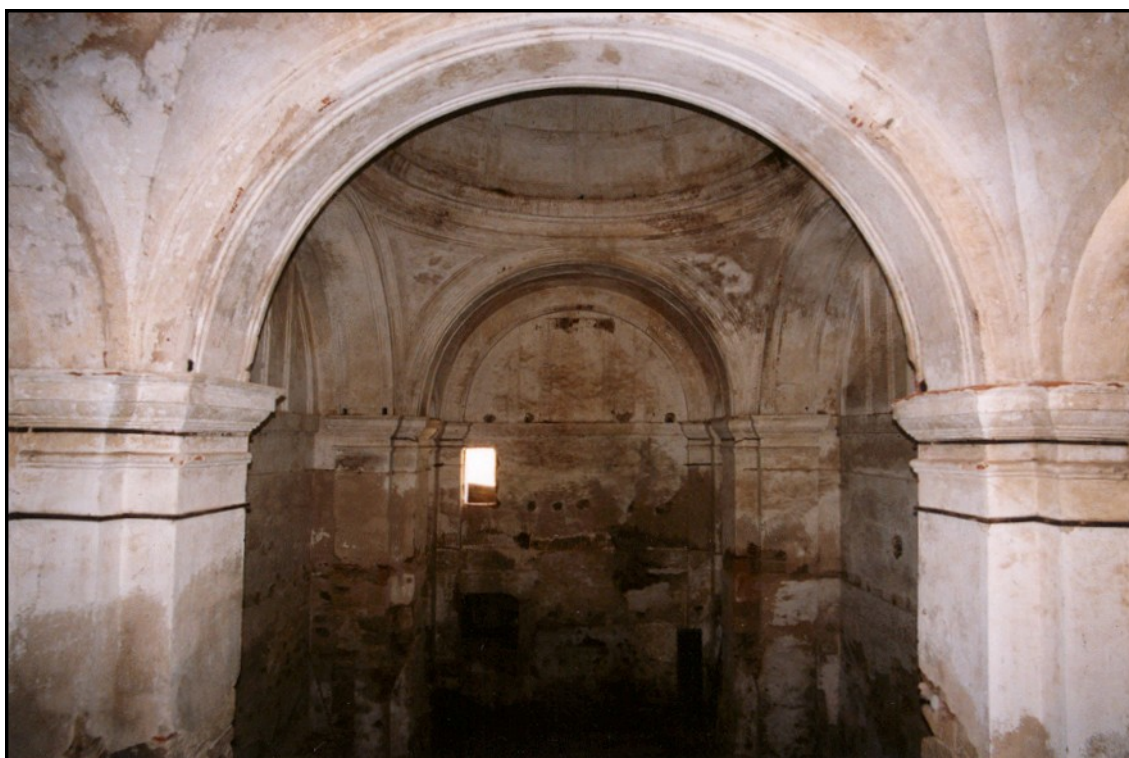
**Imagen 12:** Estado en el que se encontraba la Iglesia antes de las obras.

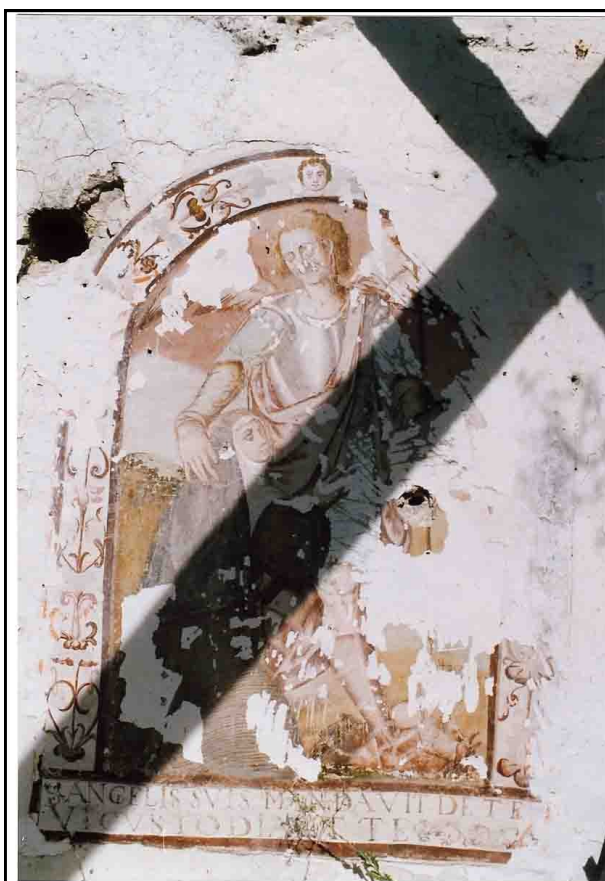
Se conservan algunas muestras pictóricas al fresco que han sido restauradas pues se encontraban en deplorable estado de conservación, algunas difícil precisar el contenido de la escena representada, en otras podemos destacar la representación de la Oración en el Huerto, se encuentra en el Salón Pizarro, antigua Sala Capitular del Convento, lugar de reunión donde se trataban asuntos de interés para el convento; en un lateral del claustro la representación de la Sagrada Familia. Son restos de pintura al fresco religiosa que se conservan en Trujillo, datadas en la segunda mitad del siglo XVI, de autor desconocido, posiblemente las propias monjas del Convento. Las pinturas al fresco fueron restauradas por doña María de los Ángeles Guzmán Tejero en el año 2001. Otras pinturas del convento de San Antonio reflejan la presencia de la monja venerable Sor Mariana de Jesús en las habitaciones del convento, son uno de los escasos ejemplos pictóricos religiosos de la Alta Extremadura. En un lateral del patio central doblemente claustrado, de pretensiones herrerianas, se abre un arco de medio punto con la representación de Jesucristo y Santa Catalina con su símbolo parlante: la rueda, así como un cordón franciscano con su escudo que recorre el arco. En el piso superior, en la que fue celda de la monja tudesca, se conserva un lienzo de pared con la representación de Sor Mariana de Jesús en una de las apariciones de Jesucristo Crucificado. Y en un lateral del claustro, en el piso superior, otra escena de la monja Sor Mariana de Jesús con Cristo, esta se conserva en perfecto estado. Como ya hemos indicado, estas pinturas deben de datar de la segunda mitad del siglo XVI, en junio de 1578, a petición de la abadesa, el Concejo otorga doscientos ducados al Convento para realización de obras y adecentamiento de las celdas de las monjas, que "por falta de espacio en los dormitorios padecían grandes enfermedades".

**Imagen 29:** Detalle de una de las pinturas murales antes de su restauración.
