**LA VILLA ROMANA DE LA MAJONA (DON BENITO, BADAJOZ). ESTADO ACTUAL DE SU PUESTA EN VALOR**  
THE ROMAN VILLAGE OF LA MAJONA (DON BENITO, BADAJOZ). CURRENT STATUS OF RECOVERY AND WORTH SETTING

**Santiago Guerra Millán / Samuel Pérez Romero**

*Junta de Extremadura - Licenciado en Historia / Licenciado en Historia del Arte*

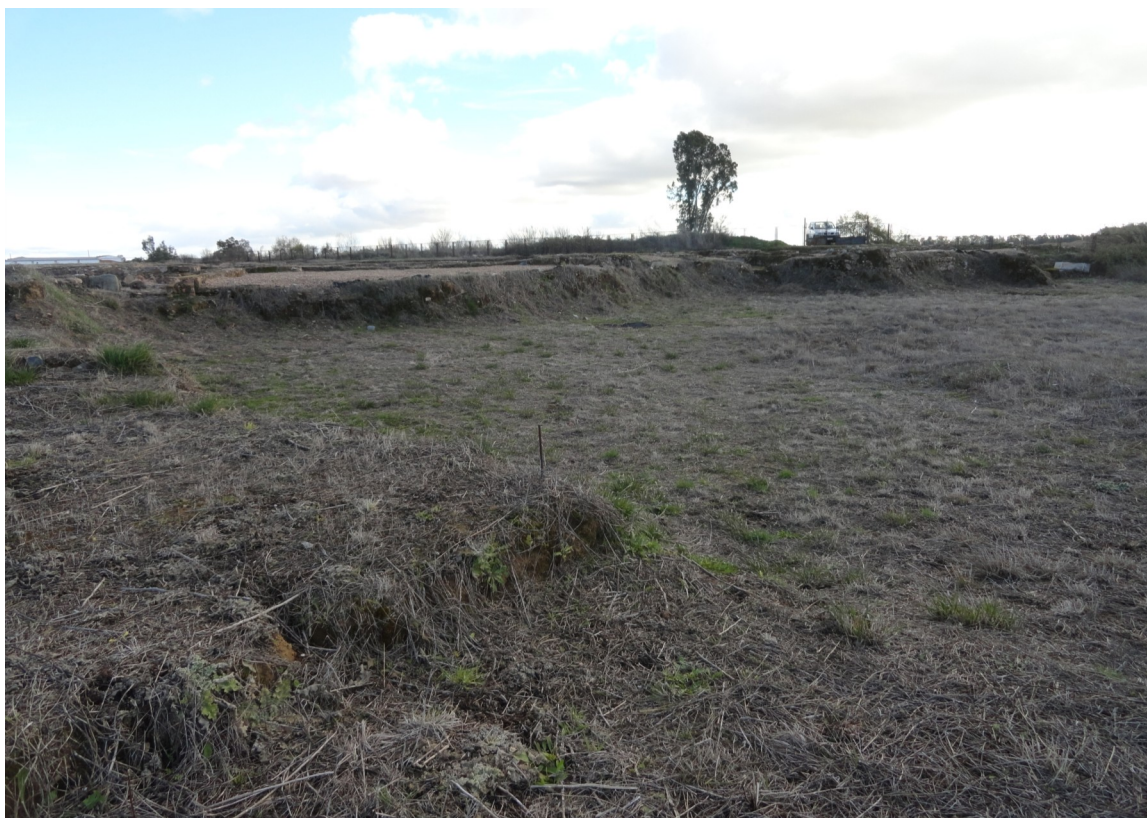
Las máquinas excavadoras ocasionaron la destrucción de una zona del lado oriental del yacimiento y una amplia extensión de la parte occidental del mismo.

**Fig. 1: Vista de la zona occidental del yacimiento que fue destruida por las máquinas en el año 1995.**

En el lado opuesto (oeste) el frente de excavación era mucho más grande (**Fig. 1**) y, en consecuencia, también lo eran los daños producidos, observándose en el perfil de la zona rebajada varios muros de piedra y suelos de mosaicos seccionados por las excavaciones mecánicas efectuadas.

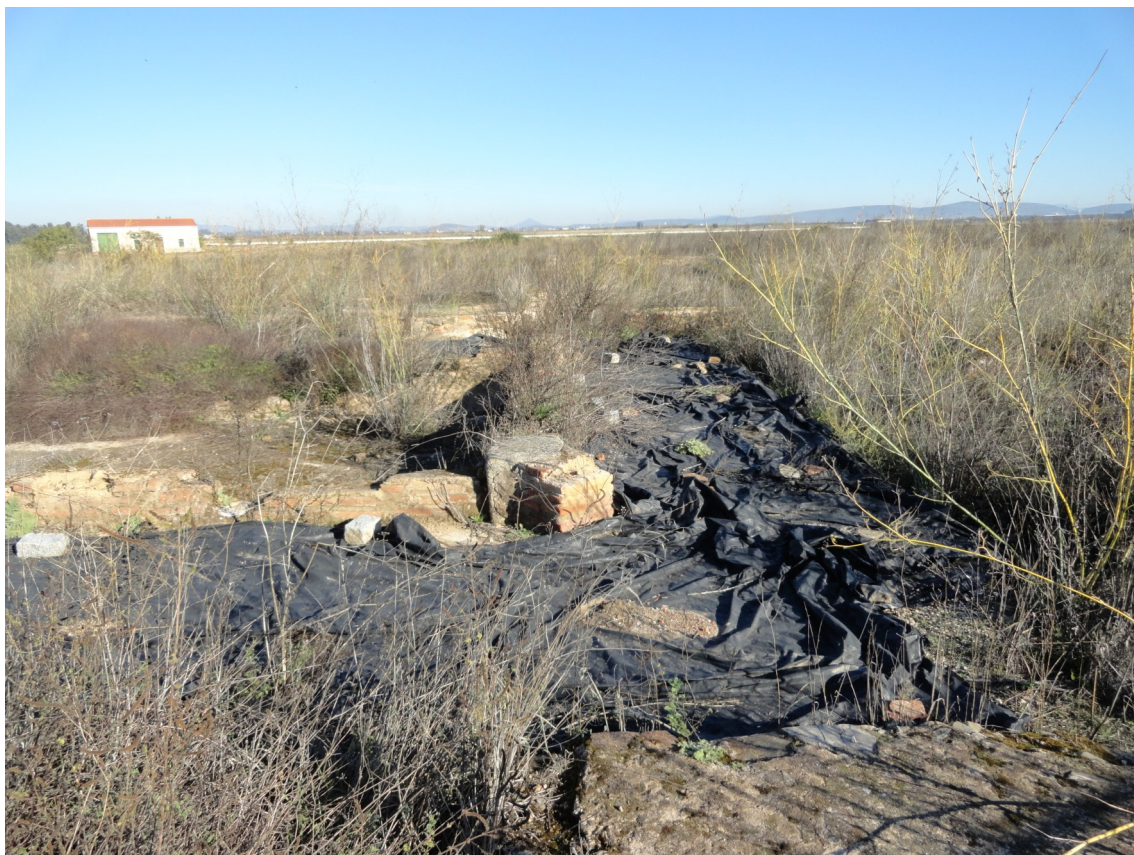
**Fig. 4: Vista del estado de abandono que presentaba La Majona antes de realizar los trabajos de puesta en valor desarrollados en el año 2013.**

La limpieza del yacimiento permitió además desarrollar una evaluación del estado de conservación del mismo. En ella se pudo comprobar la existencia de varias afecciones tales como hoyos de excavaciones clandestinas de detectoristas de metales y la falta de alguna pieza del material arquitectónico de ese yacimiento.

Los trabajos comenzaron con la realización de un desbroce exhaustivo y la eliminación de toda la vegetación que cubría las zonas excavadas de ese yacimiento.

Además de lo mencionado, también se sustituyeron los antiguos plásticos que tapaban las zonas con mosaicos por mallas antihierba y estas se cubrieron con grava con el fin de mejorar la protección de los pavimentos musivos que aún se conservaban.

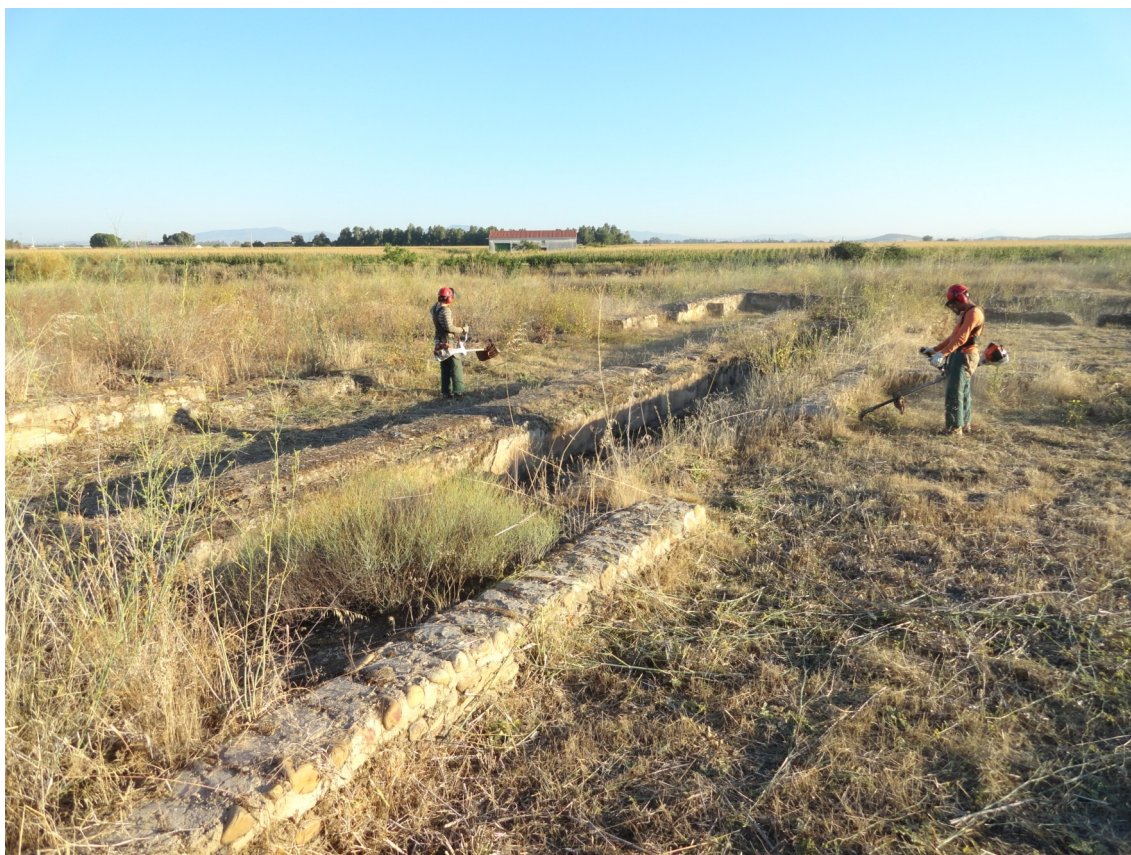
**Fig. 8: Vista del desarrollo de los trabajos de desbroce realizados en 2015.**

**Desbroce y limpieza del yacimiento:** la eliminación de la vegetación que cubría las estructuras del yacimiento fue cortada con máquinas desbrozadoras excepto en aquellas zonas cercanas a restos más delicados como las pinturas, en las que los trabajos se llevaron a cabo de forma manual. Toda la vegetación cortada fue trasladada al vertedero designado por el Ayuntamiento de Don Benito.

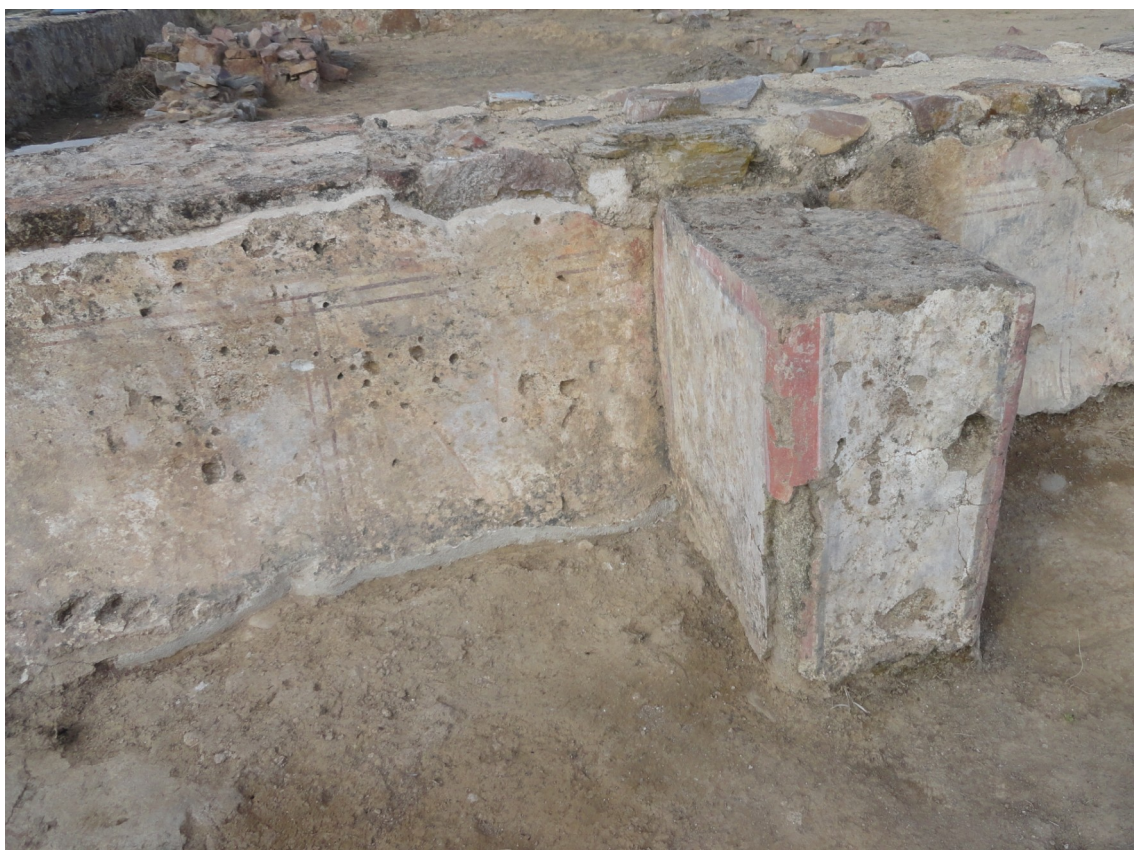
**Fig. 10: Vista de las pinturas restauradas en el pasillo oeste del peristilo**

Tras realizar esa limpieza se desarrollaron importantes trabajos de restauración y consolidación de los restos pictóricos que aún existen en algunas paredes de esta villa.

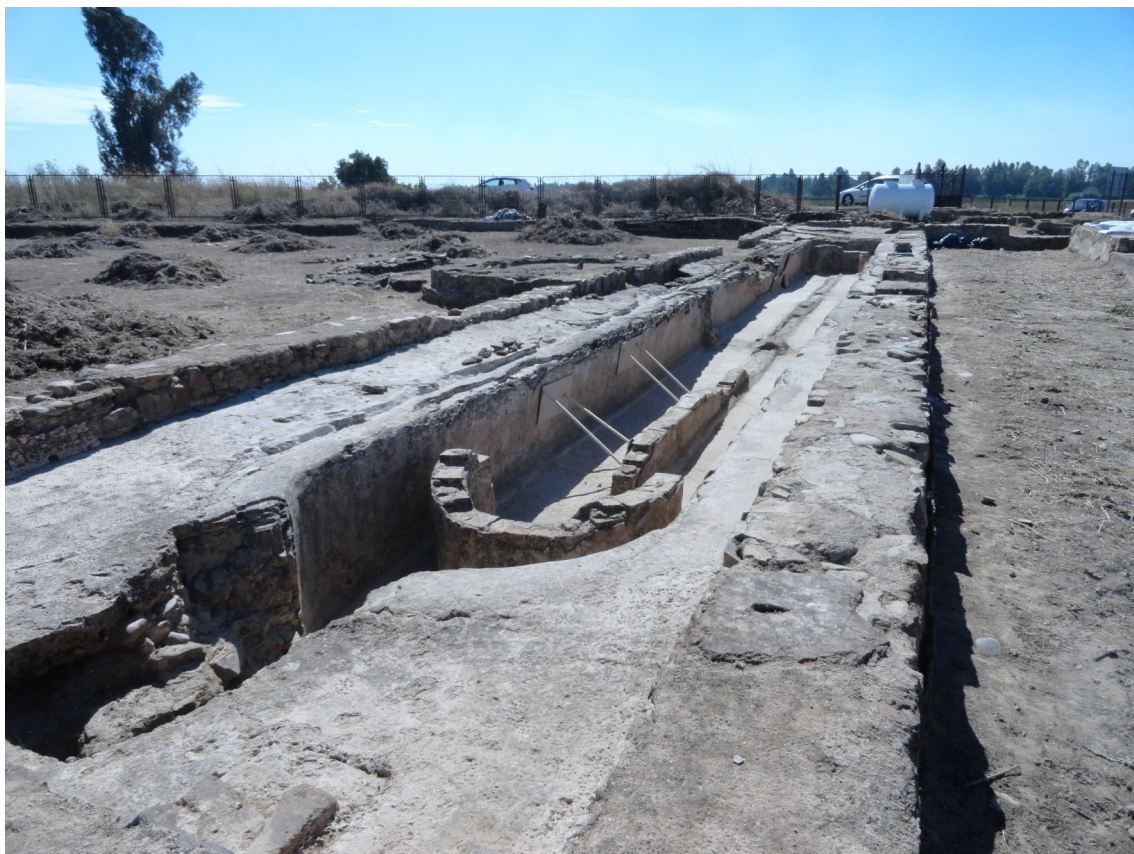
**Fig. 15: Vista de los trabajos de restauración de las estructuras de la fuente monumental.**

Otra de las últimas actuaciones que conviene resaltar por su dificultad fue la realizada para poner en valor la fuente monumental. En este caso, se han realizado trabajos de estabilización de los muros que presentaban desplomes y sellado de las grietas de sus enlucidos.

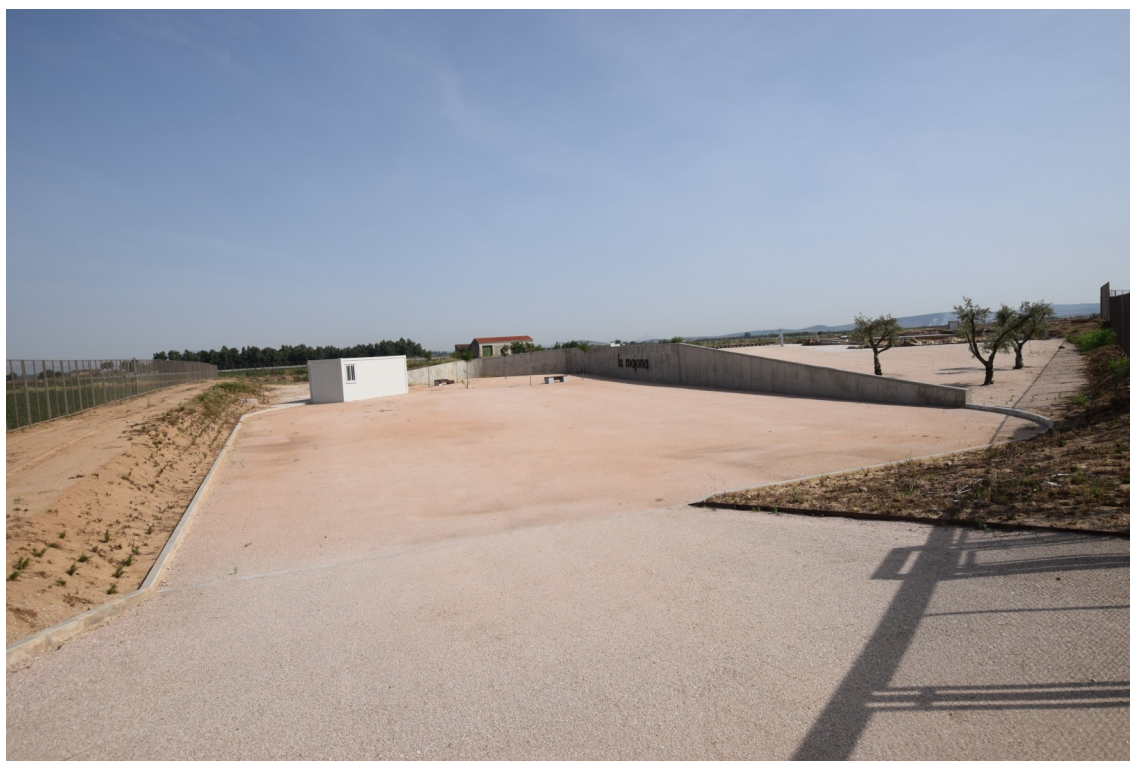
**Acondicionamiento de la zona destruida de ese yacimiento:** la zona destruida en 1995 se extiende en unos 2.560 m<sup>2</sup> de la parte occidental de la parcela municipal.

Al estar rebajada a más de 2 metros de profundidad con respecto a la cota de uso de la parte conservada de esta villa dificultaba su uso si no se llevaban a cabo trabajos de acondicionamiento de ese espacio.

**Fig. 17: Vista del acondicionamiento realizado en la zona destruida.**

Las obras realizadas han consistido en construir un nuevo acceso, situado más al oeste, y también, un muro de contención que delimita el espacio destinado a la plaza de recepción de visitantes.

Los espacios localizados a ambos lados de dicho muro se han rellenado con diferentes niveles de aportes de áridos que han permitido crear circuitos de visita e instalar los drenajes que evacúan el agua de lluvia y las infraestructuras destinadas al uso de los futuros visitantes (aparcamientos, carteles explicativos, bancos para sentarse, baños, caseta del guía, etc.).

Tras los trabajos de acondicionamiento ya mencionados y la plantación de algunos árboles para dar sombra y de algunos jardines ha mejorado notablemente la visión que anteriormente presentaba esta gran zona destruida del lado occidental del yacimiento.
