**LA VILLA ROMANA DE LA MAJONA (DON BENITO, BADAJOZ). ESTADO ACTUAL DE SU PUESTA EN VALOR**  
THE ROMAN VILLAGE OF LA MAJONA (DON BENITO, BADAJOZ). CURRENT STATUS OF RECOVERY AND WORTH SETTING

**Santiago Guerra Millán / Samuel Pérez Romero**

*Junta de Extremadura - Licenciado en Historia / Licenciado en Historia del Arte*

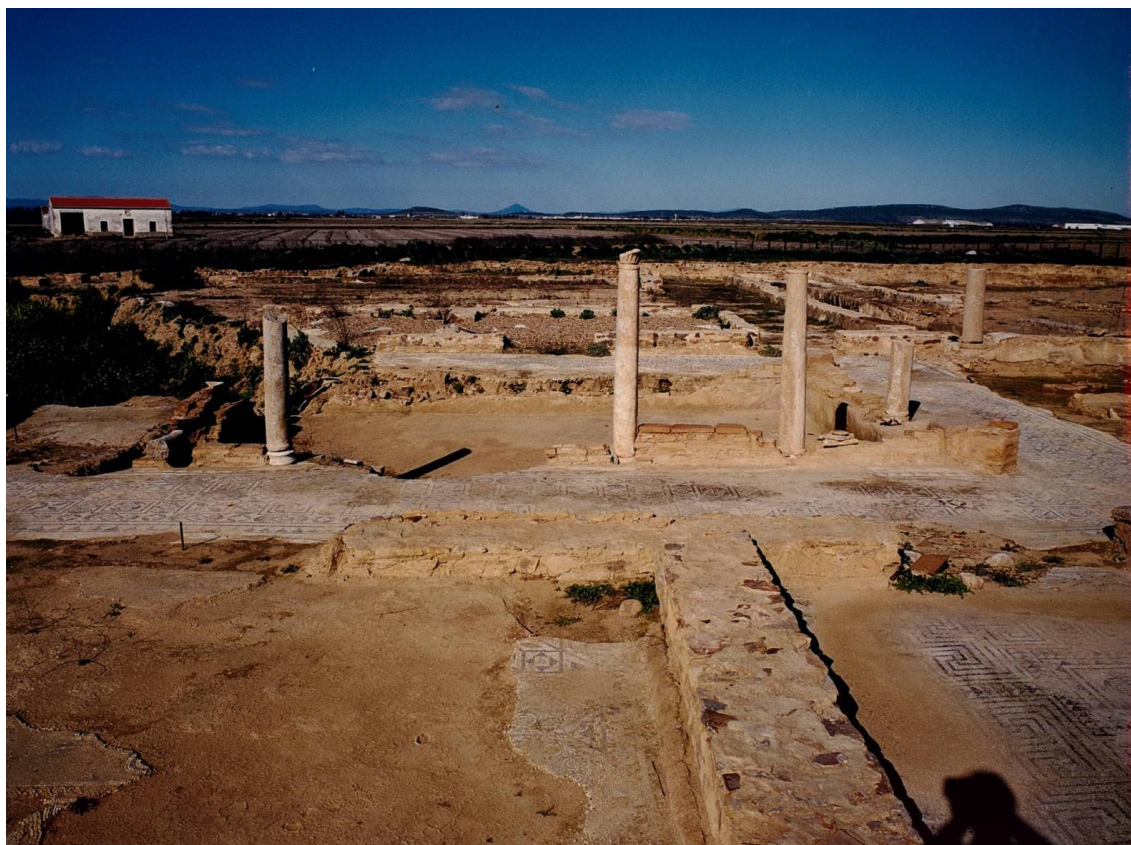
**Fig. 2: Vista Sur de la villa tras las excavaciones realizadas a finales del siglo XX.**

Los trabajos ya mencionados ofrecían una stampa muy impactante de esa villa romana. Así se puede observar en las imágenes que el fotógrafo profesional Antonio Sánchez Miranda realizó por encargo del Ayuntamiento de Don Benito.

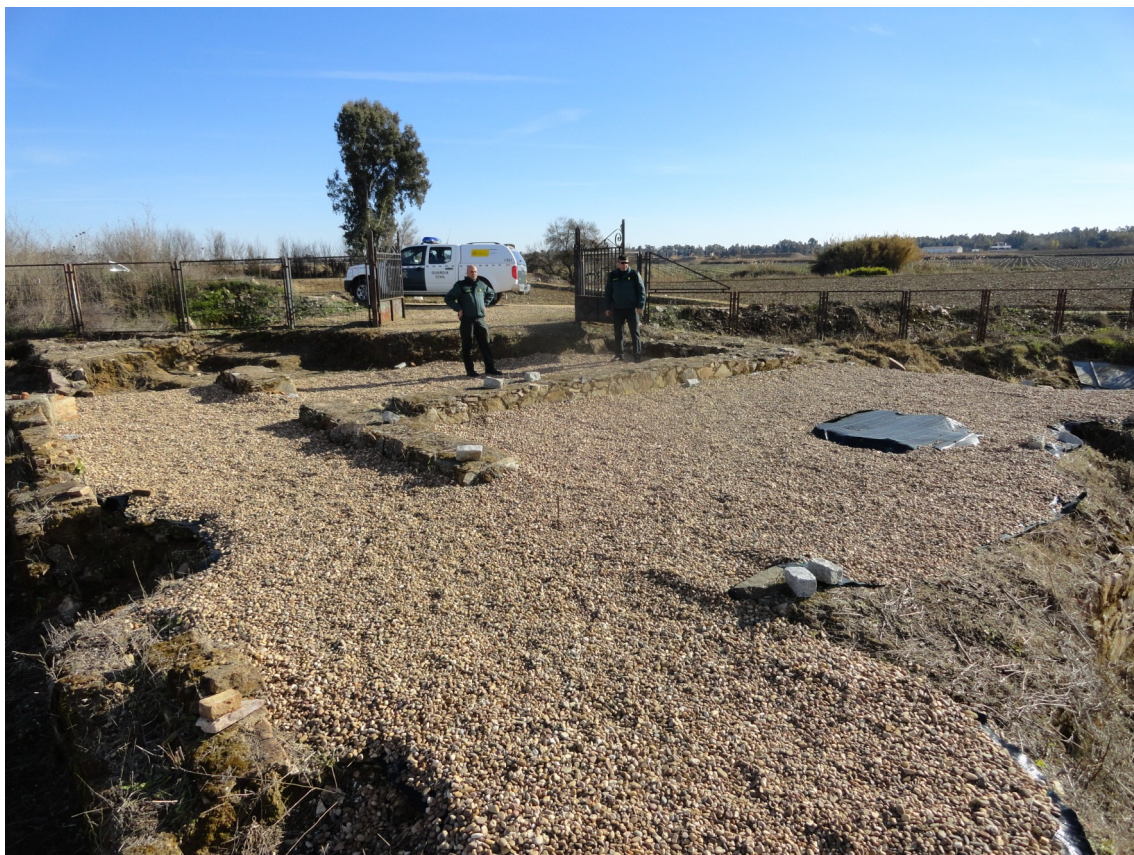
La limpieza del yacimiento permitió además desarrollar una evaluación del estado de conservación del mismo. En ella se pudo comprobar la existencia de varias afecciones tales como hoyos de excavaciones clandestinas de detectoristas de metales y la falta de alguna pieza del material arquitectónico de ese yacimiento.

**Fig. 5: Fotografía tomada durante una de las visitas de inspección de los agentes del Seprona del puesto de la Guardia Civil de Don Benito.**

Ante esos hechos, la Dirección General de Patrimonio Cultural puso en marcha diversas medidas preventivas y correctoras con el fin de mejorar la protección de ese yacimiento arqueológico. Así, se volvió a solicitar al Seprona de la Guardia Civil que intensificara las labores de vigilancia sobre los yacimientos con el fin de minimizar los daños por expolio que estaban sufriendo algunos de los yacimientos arqueológicos de la Comarca de las Vegas Altas del Guadiana.

También, se acordó con el Ayuntamiento de Don Benito, propietario de los terrenos de La Majona, el traslado y depósito temporal en el Museo Etnográfico de esa localidad, de un fuste de columna de mármol y un fuste de columna de granito que existían en el yacimiento con el fin de que dichas piezas no fueran robadas.

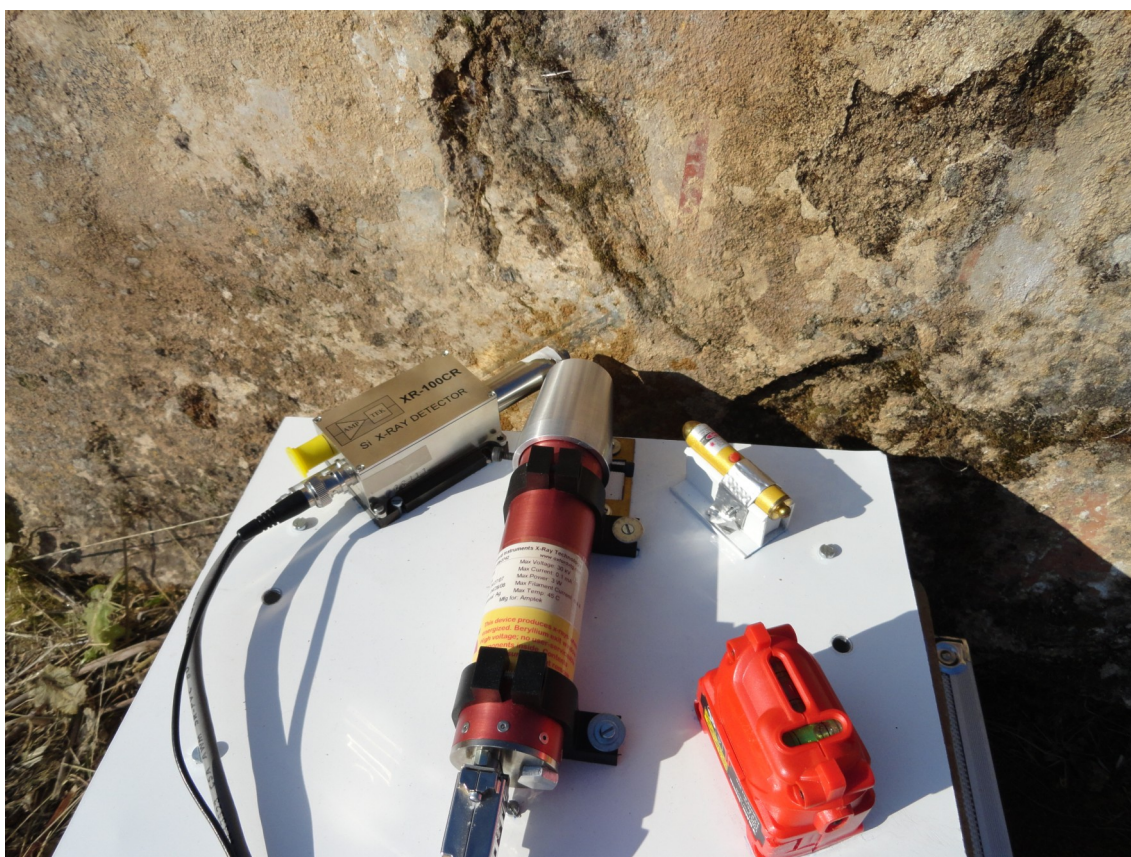
Con dicho estudio se pudo conocer la composición de los diferentes tipos de pigmentos utilizados en dichas pinturas y la técnica empleada en su ejecución (2). Se buscaba con ello, disponer de datos científicos sobre las patologías que presentan dichos restos pictóricos y, de ese modo, poder determinar mejor el protocolo de actuación necesario para poder llevar a cabo su futura recuperación.

**Fig. 6: Fotografía del proceso de análisis de esas pinturas romanas.**

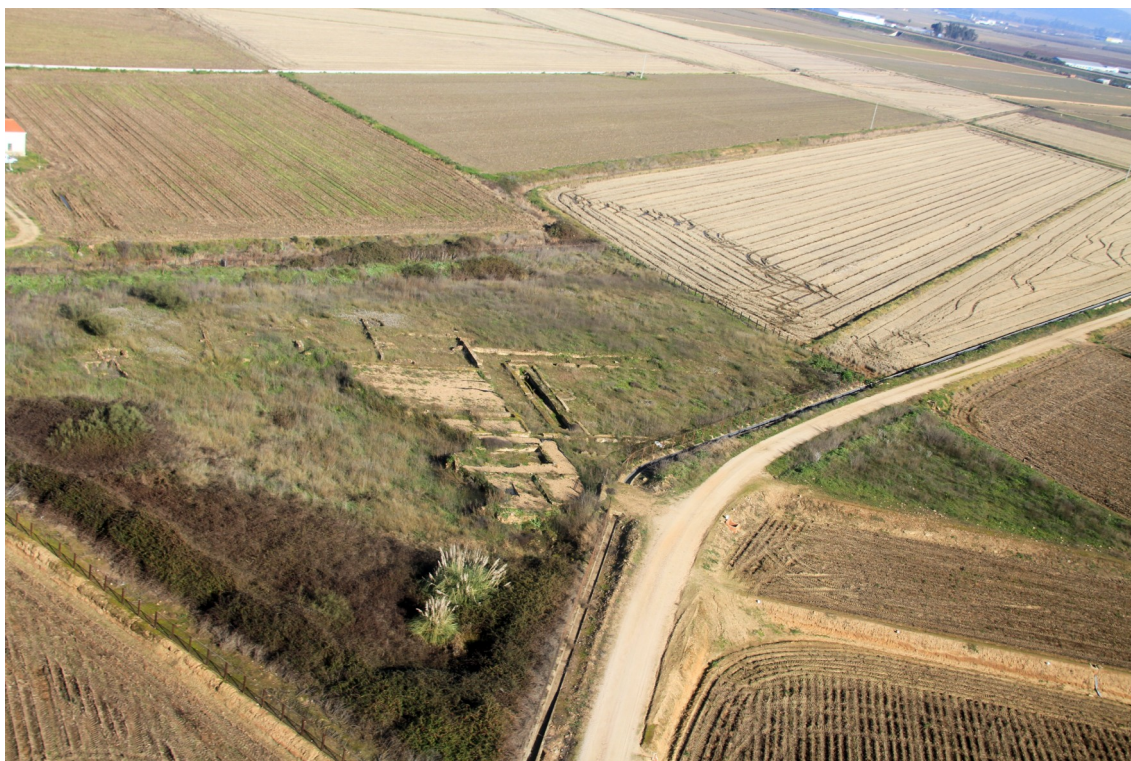
**Fig. 7: Vista aérea de La Majona antes de iniciarse las obras del año 2015.**

Los trabajos que se decidió acometer fueron la retirada de vegetación, limpieza de las zonas excavadas, restaurar los mosaicos y estructuras murarias, elaborar una documentación fotogramétrica y gráfica más exhaustiva de los restos conservados, dotar de agua, electricidad y saneamiento a esta villa, acondicionar la zona destruida al oeste del yacimiento, mejorar el cerramiento perimetral y el acceso, crear circuitos de visita e instalar cartelería explicativa de este enclave patrimonial.

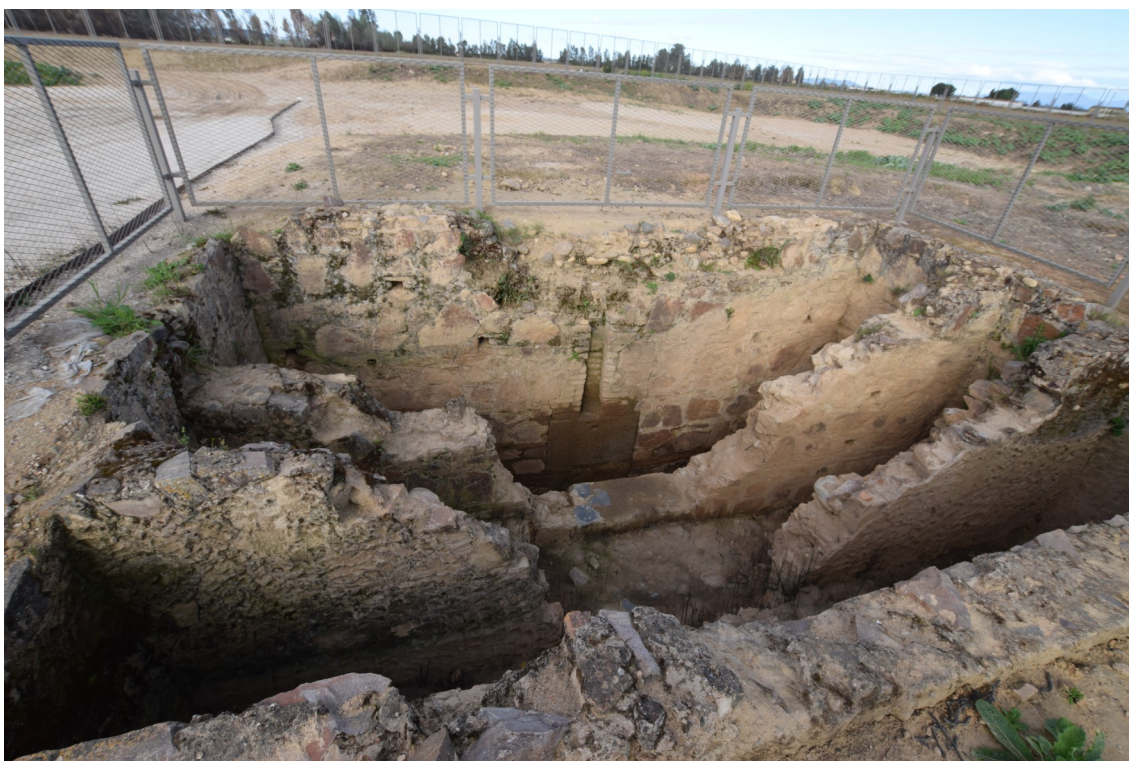
El equipo que ha realizado esa intervención plantea la hipótesis de que esa estructura posiblemente sea parte de un pozo romano en el que hubiera instalada una noria que permitiera extraer agua del nivel freático.

**Fig. 9: Vista de la estructura relacionada con un posible pozo con noria.**

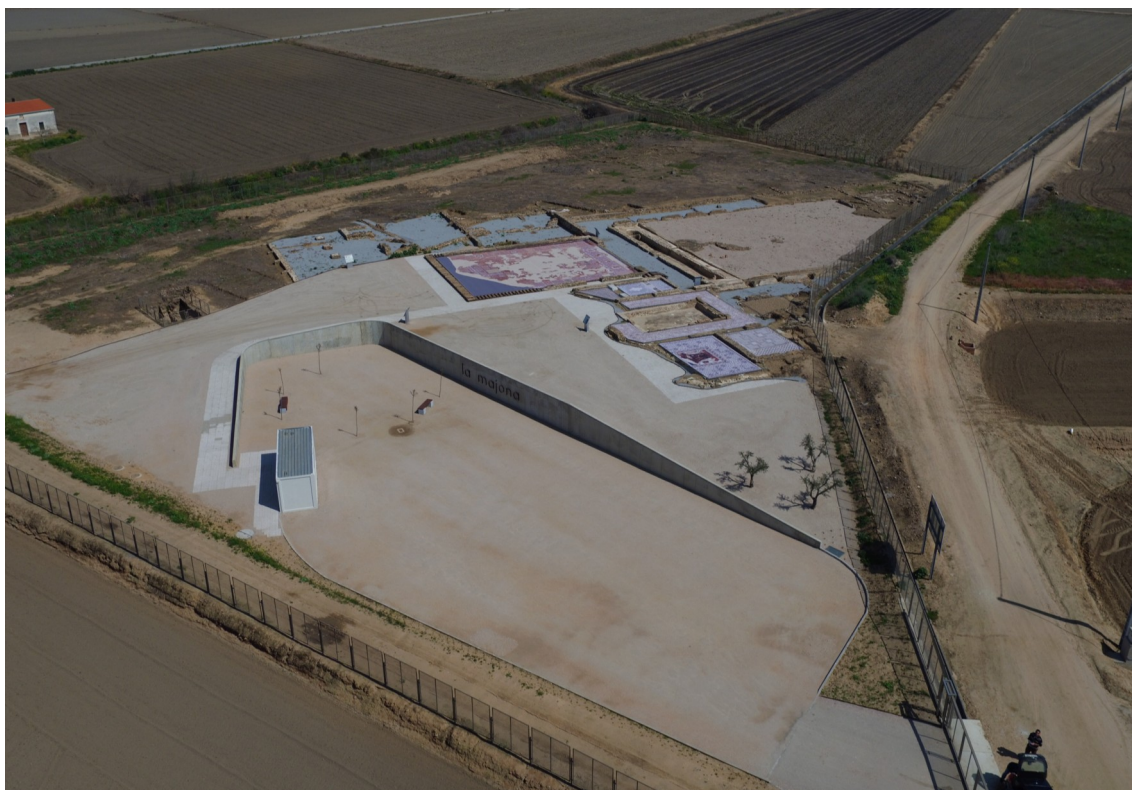
Los avatares sufridos por esta villa romana desde su traumático descubrimiento en 1995 hasta el año 2013 han ocasionado daños a sus vestigios que no deberían haberse producido. En estos últimos años se han desarrollado una serie de trabajos que han supuesto una notable puesta en valor de ese yacimiento.

**Fig. 20: Vista del estado que presentaba La Majona tras los trabajos de puesta en valor desarrollados en 2015 y 2016.**

Todo yacimiento arqueológico puesto en valor precisa de una continua y efectiva labor de mantenimiento. En ese sentido, agradecemos los trabajos que, en este año 2017, se están llevando a cabo por parte del Ayuntamiento de Don Benito, con el control de la vegetación autóctona, la mejora de los jardines y la gestión de las visitas que se organizan desde la Oficina de Turismo de esa ciudad.
